## INTERVENCIÓN EN LOS PINÁCULOS DE LA CATEDRAL DE JAÉN

Pedro Salmerón Escobar

- Título: 1ª Intervención Ordinaria en la Catedral de Jaén.
- Adscripción: Plan de Catedrales de Andalucía.
- Año del Proyecto: 1990.

- Período de intervención: enero de 1991 a marzo de 1992.
- Tipo de contratación: Obra de emergencia con adjudicación directa.
- Elementos sometidos a conservación: 99 pináculos y 280 m. lineales de cornisas.
- Presupuesto de ejecución material: 51.672.304 Pts.
- Contratista: Conservación del Patrimonio Artístico S.L.
- Personal adscrito por la empresa a este trabajo: 9 especialistas<sup>1</sup> y 3 peones.
- Equipo redactor del proyecto y dirección de obra: Ver apéndice final.

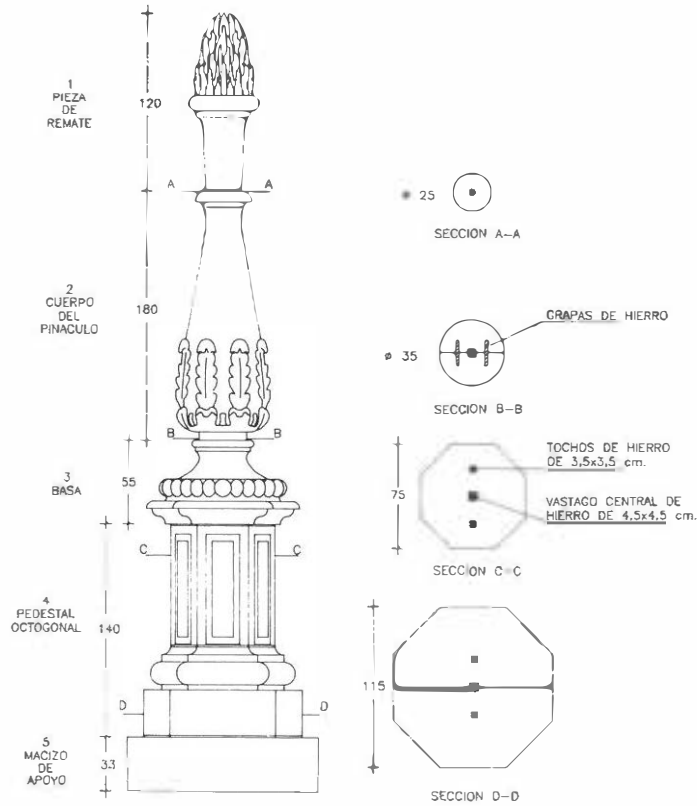
Detalle de pináculo. Secciones, pernos y anclajes.

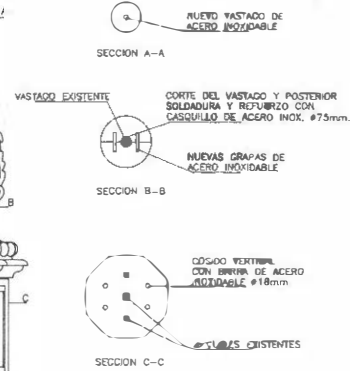
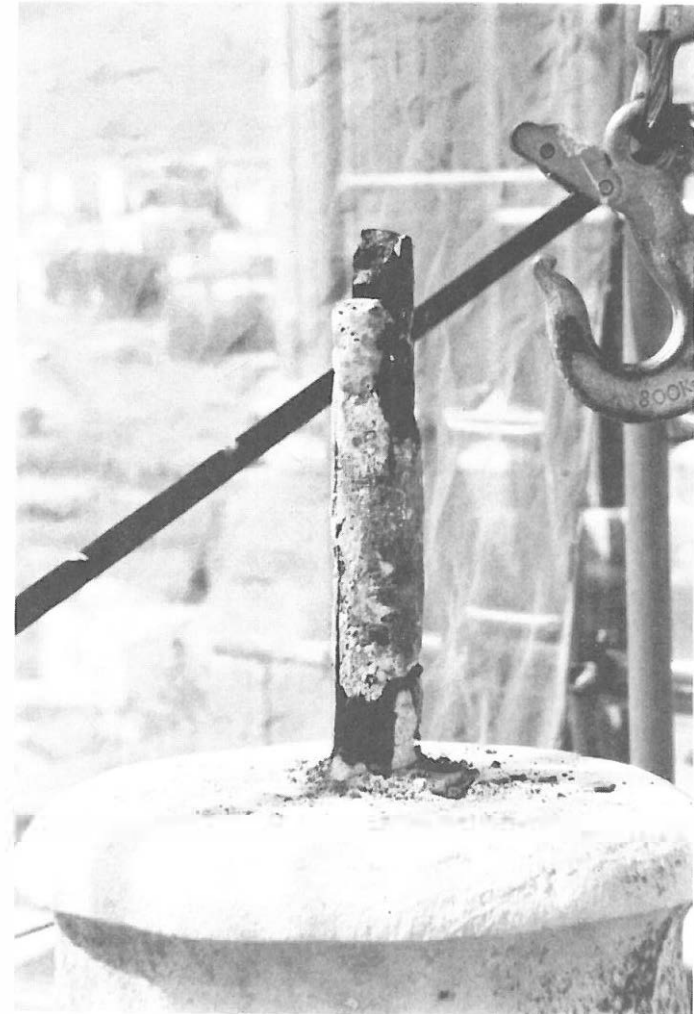
# INTERVENCIÓN SOBRE LOS VASTAGOS DE ARMADO

Oxidación parcial del vástago de un pináculo. Obsérvese que el embebido de plomo no lo cubre totalmente.

Una vez se ha reconstruido el pedestal se le colocan los mismos vástagos de armado originales, si el estado de conservación es bueno, y en la misma posición que tenían originalmente. El vástago central, si ha sido cortado en la fase de desmontaje, se une de nuevo mediante soldadura múltiple, auxiliada por una funda a base de un tubo de acero inoxidable de Ø75 mm. y longitud 40 cm. y este casquillo se suelda al vástago en los dos extremos. Si el vástago se quiere prolongar se colocan unas varillas de acero inoxidable que se estriban sobre el núcleo de hierro y se resinan junto con aquél.

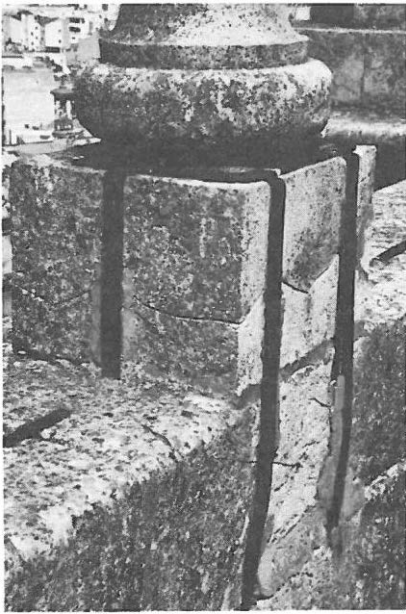
Anclajes en la base de un pináculo mediano y roturas en cascada de los bloques de piedra por efectos combinados de oxidación y acciones mecánicas.

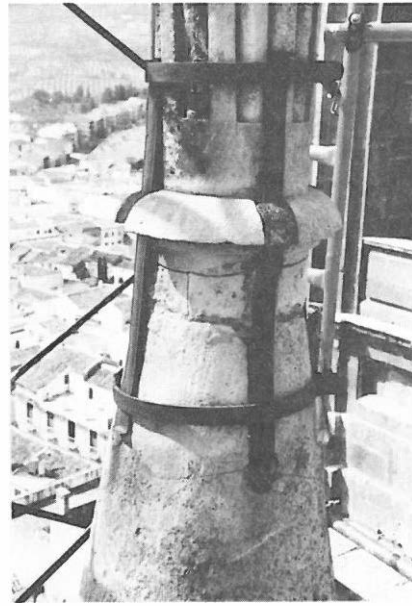
Doble zunchado en la pieza de remate de un pináculo grande y grapas de hierro sujetas por los zunchos.

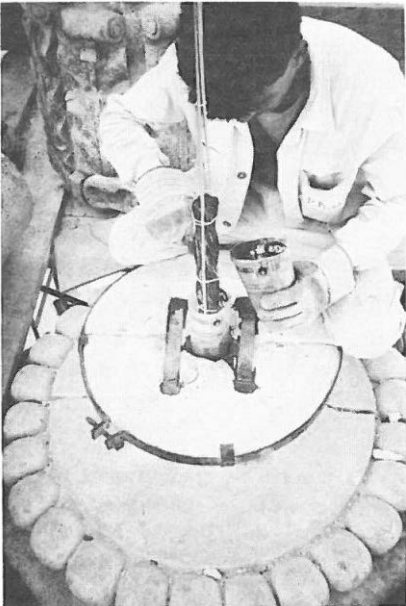
Reparación de la base de un pináculo. El vástago está sin cortar y en buen estado. Se resina junto con un envarillado que lo prolongará en el cuerpo del pináculo.

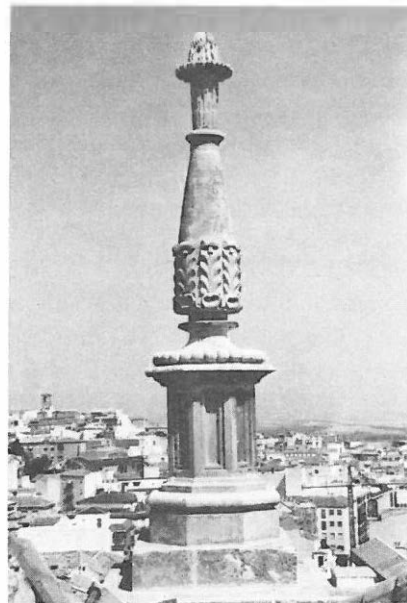
Vista de un pináculo restaurado en la fachada lateral izquierda. La corana de la base está zunchada con una pletina de acero inoxidable.

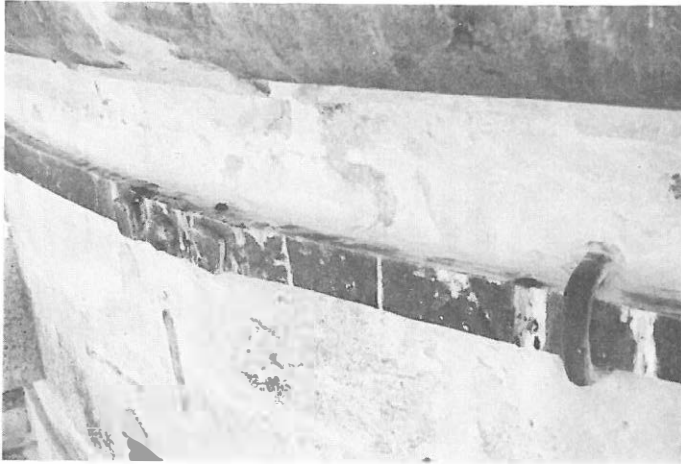
Zunchado del tambor de la cúpula de la torre izquierda mediante un palastro de hierro forjado.

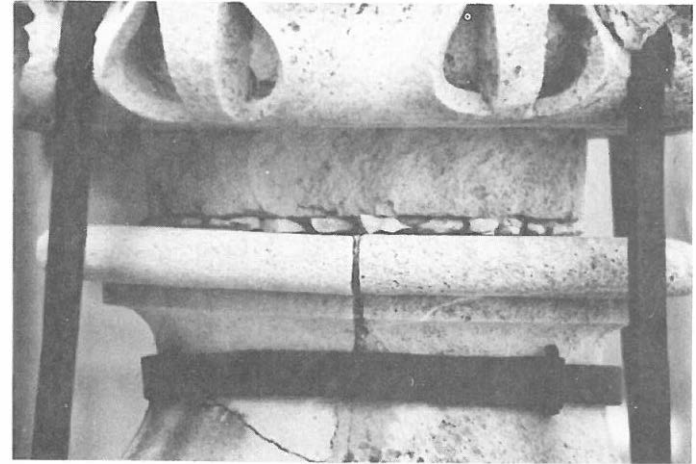
Junta ripiada del remate superior. Se ven también anclajes simultáneos por grapado y zunchado.

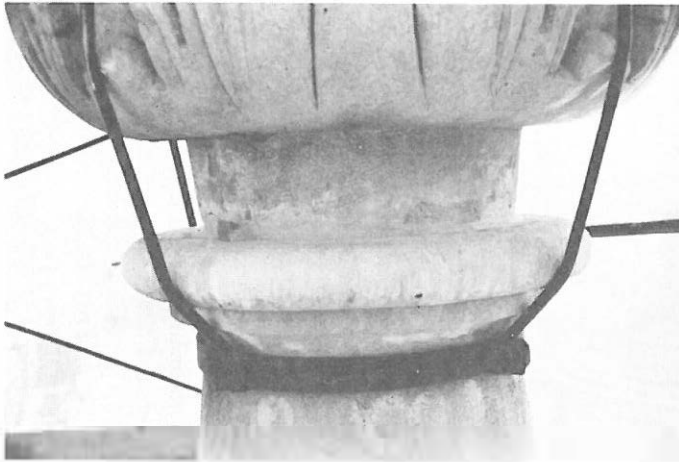
Zuncho de hierro con tirantas articuladas y unidas a un zuncho alto. La solución no ha dañado al pináculo y se ha mantenido después de la restauración.

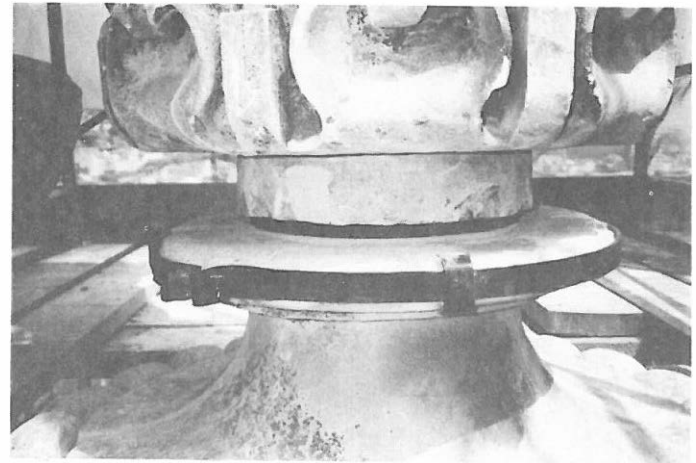
Junta de neopreno del pináculo anterior. Se ha conservado el zuncho de la corona de la basa.
